令和3年9月
交 通 局

大雨による安祥寺川溢水に伴う地下鉄東西線の運休について

令和3年8月14日（土）に発生しました、大雨による安祥寺川溢水に伴い地下鉄東西線が運休した件に関しまして、経過及び原因、今後の対策等について御報告いたします。

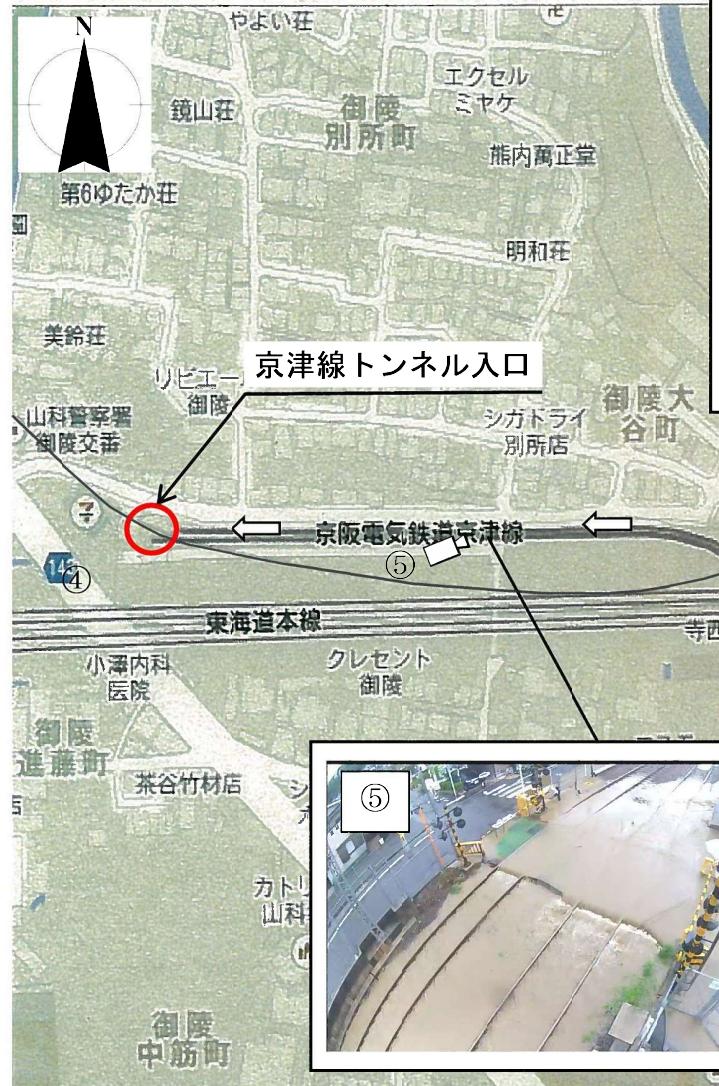
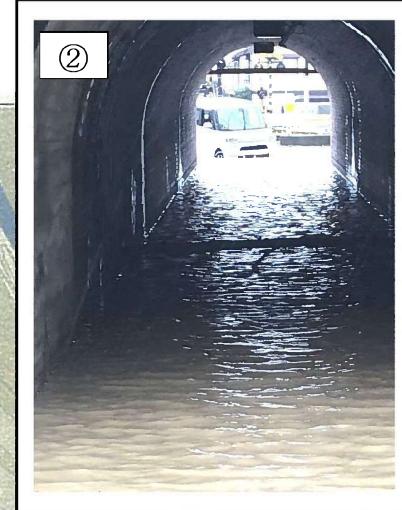
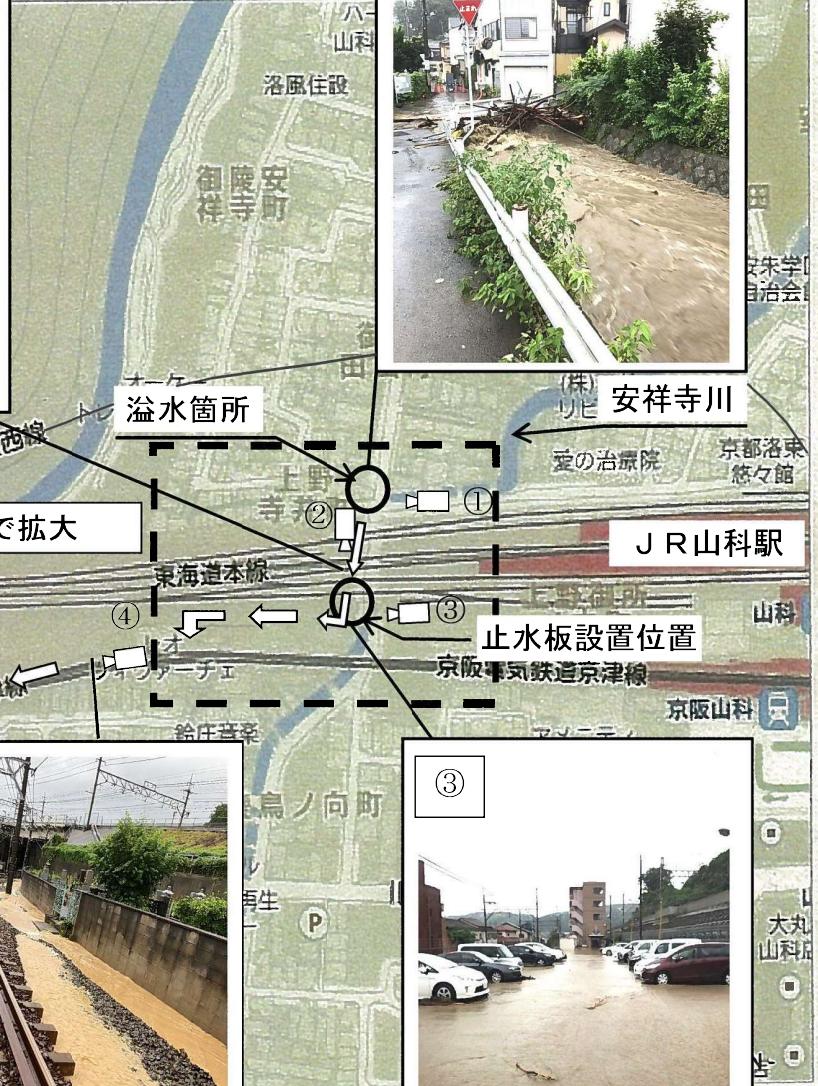
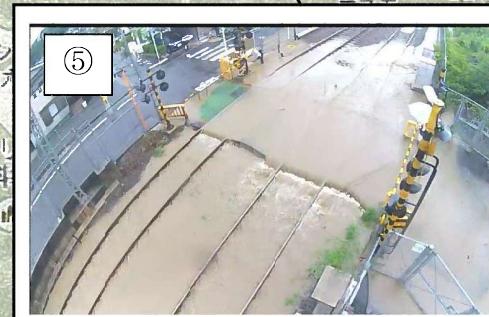
発生箇所状況図

この直後、溢水が始まる。なお、この時点ではJR高架下北側の安祥寺川に数本の流木は流れていたが、流れが激しく、かつ、泥水であったため、JR高架下北側における流木の詰まりは確認されていない。

- * 9時07分 溢水した水がJR高架下を通り駐車場へ流入（京阪が後日カメラ映像で確認）
以降、マンション南西端から京津線の地上線路に沿って流れた水が、同線の御陵駅～京阪山科駅間の京津線トンネルに流入
- * 9時14分 京阪の担当者2名が現地へ到着。京阪担当者とJR高架下北側から迂回しながら駐車場前に戻った交通局職員が協力し、止水板設置を試みるが、既に安祥寺川が溢水し、路面に濁水が流れる中で止水板の支柱取付け箇所を探すのは困難であったため、設置できず（別紙3参照）。
京阪担当者と交通局職員が、止水板に代わり、線路脇に保管していた土嚢での対応を試みたが、期待したほど水の流入を抑制できず。

- 10時25分 止水板設置が完了。以降、京津線トンネル内への水の流入が減少。
この間1時間18分にわたって川の水がマンション駐車場に流れ込み、京津線線路に沿って東西線山科～御陵駅間の軌道内に流入
同区間に流入した水は、山科駅と御陵駅の中間にある御陵東中間ポンプ所に集約され、随時排水していたが、排水能力を超えた水量が流入し、最終的に浸水区間は、東西線上りトンネルで延長約100m、最大浸水深さは約20cmに及んだ。

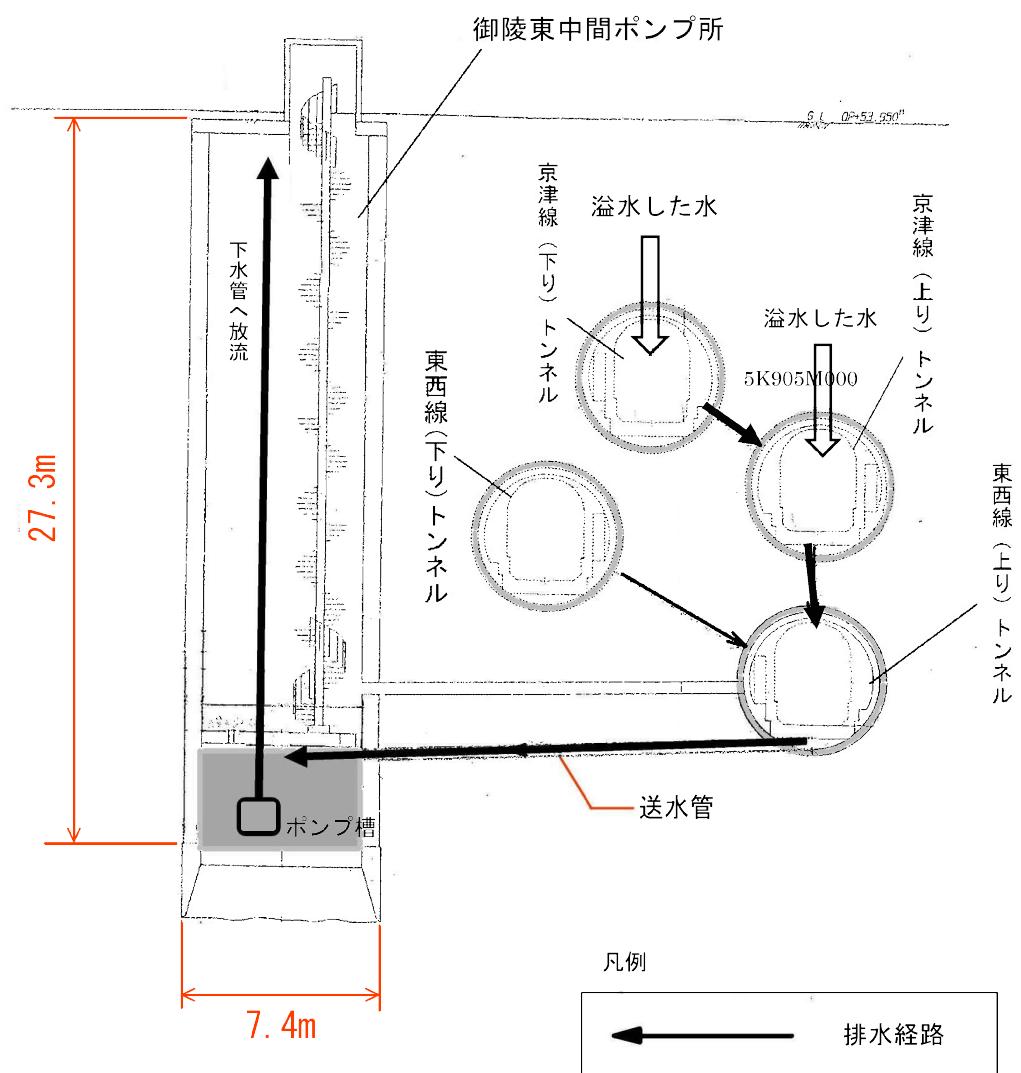
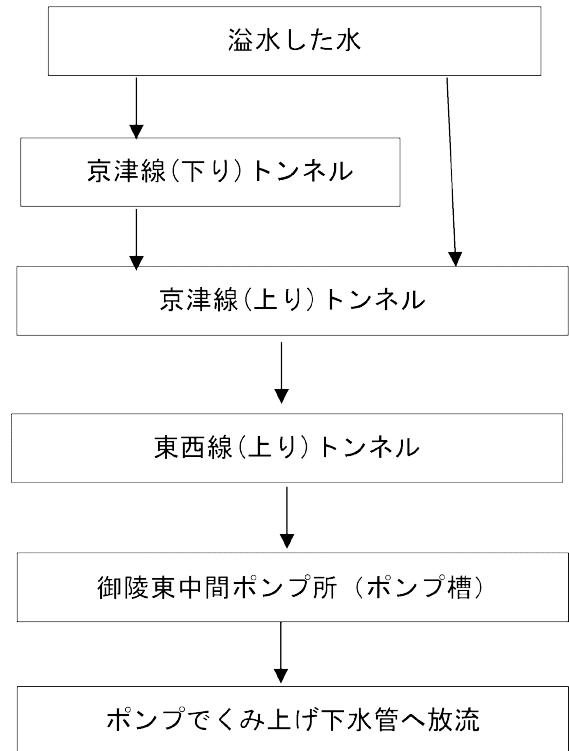
トンネル内から地上への排水経路図

- 9時25分 現場の交通局職員が、他の交通局職員1名に応援要請
- 9時40分 交通局において京津線の御陵駅下りトンネル内に浸水を確認（別紙4参照）
- 9時51分 東西線全線を運休
- 10時00分頃 応援要請を受けた交通局職員が現場に到着
雨が小降りになり、路面を流れる濁水量が一時的に減ったため、京阪担当者2名と交通局職員2名が協力し止水板設置が進捗
