## 本庁舎改修工事における進捗状況等について

## 工事の進捗により判明した想定外事象について

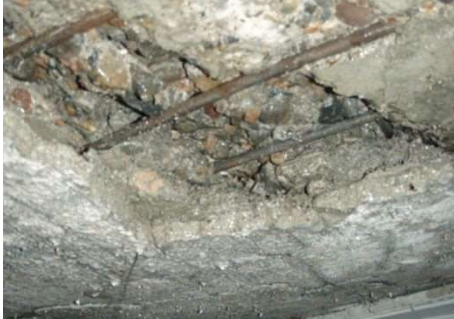
本庁舎4階の天井スラブ（天井を支える鉄筋コンクリート床）に関して、内装工事着手後に天井材を撤去した際に、コンクリートの剥離や鉄筋の暴露が4階の多くの場所（天井の5割程度）で発生していることが判明した。

コンクリートの亀裂から長い時間をかけて雨水が浸入した結果、鉄筋に錆が生じ膨張したことにより、コンクリートに亀裂が生じ剥がれ落ち、露筋（鉄筋が露出）した状態となっていた。このままでは建物の耐震性が確保出来ない状態であったことから、鉄筋の錆取り、防錆処理、コンクリートの補修等を行う必要が生じた。

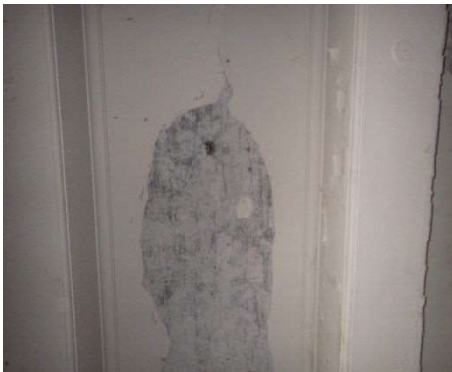
- ① 天井材を撤去した際に多くの部分で下地材や仕上げ材等が劣化・損傷していることが判明した。

（左図：天井を見上げた状態。天井材を撤去した際に、仕上げ材の漆喰が剥がれ落ち、構造体であるコンクリートが露出した状態になっていることが判明した。）

そのため、撤去・新設又は、アンカーピンによる固定等の対応が必要となった。

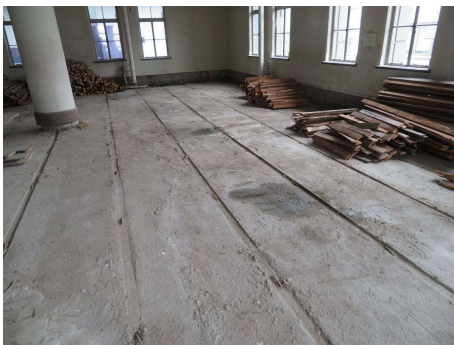
- ② 床面の仕上げ・下地材を撤去した際に、床面の不陸（平らでなく凹凸があること。）が多数判明した。

（1～4階の床の5割程度）

新設のOAフロアを敷設するに当たって、溝状に欠けた部分を補修する必要が生じた。

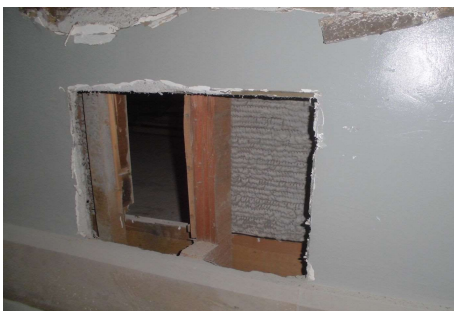
- ③ 造り付け家具や設備の分電盤等を撤去した際に、既存再利用を予定していた間仕切壁に多数の開口等があることが判明した。

既存の間仕切壁は、左官（手作業でこてを使って仕上げ材を塗り上げる）による施工が施されており、その補修に大きく手間を要することとなった。
