第6章 桂地区の課題・問題点

1 桂駅の課題・問題点

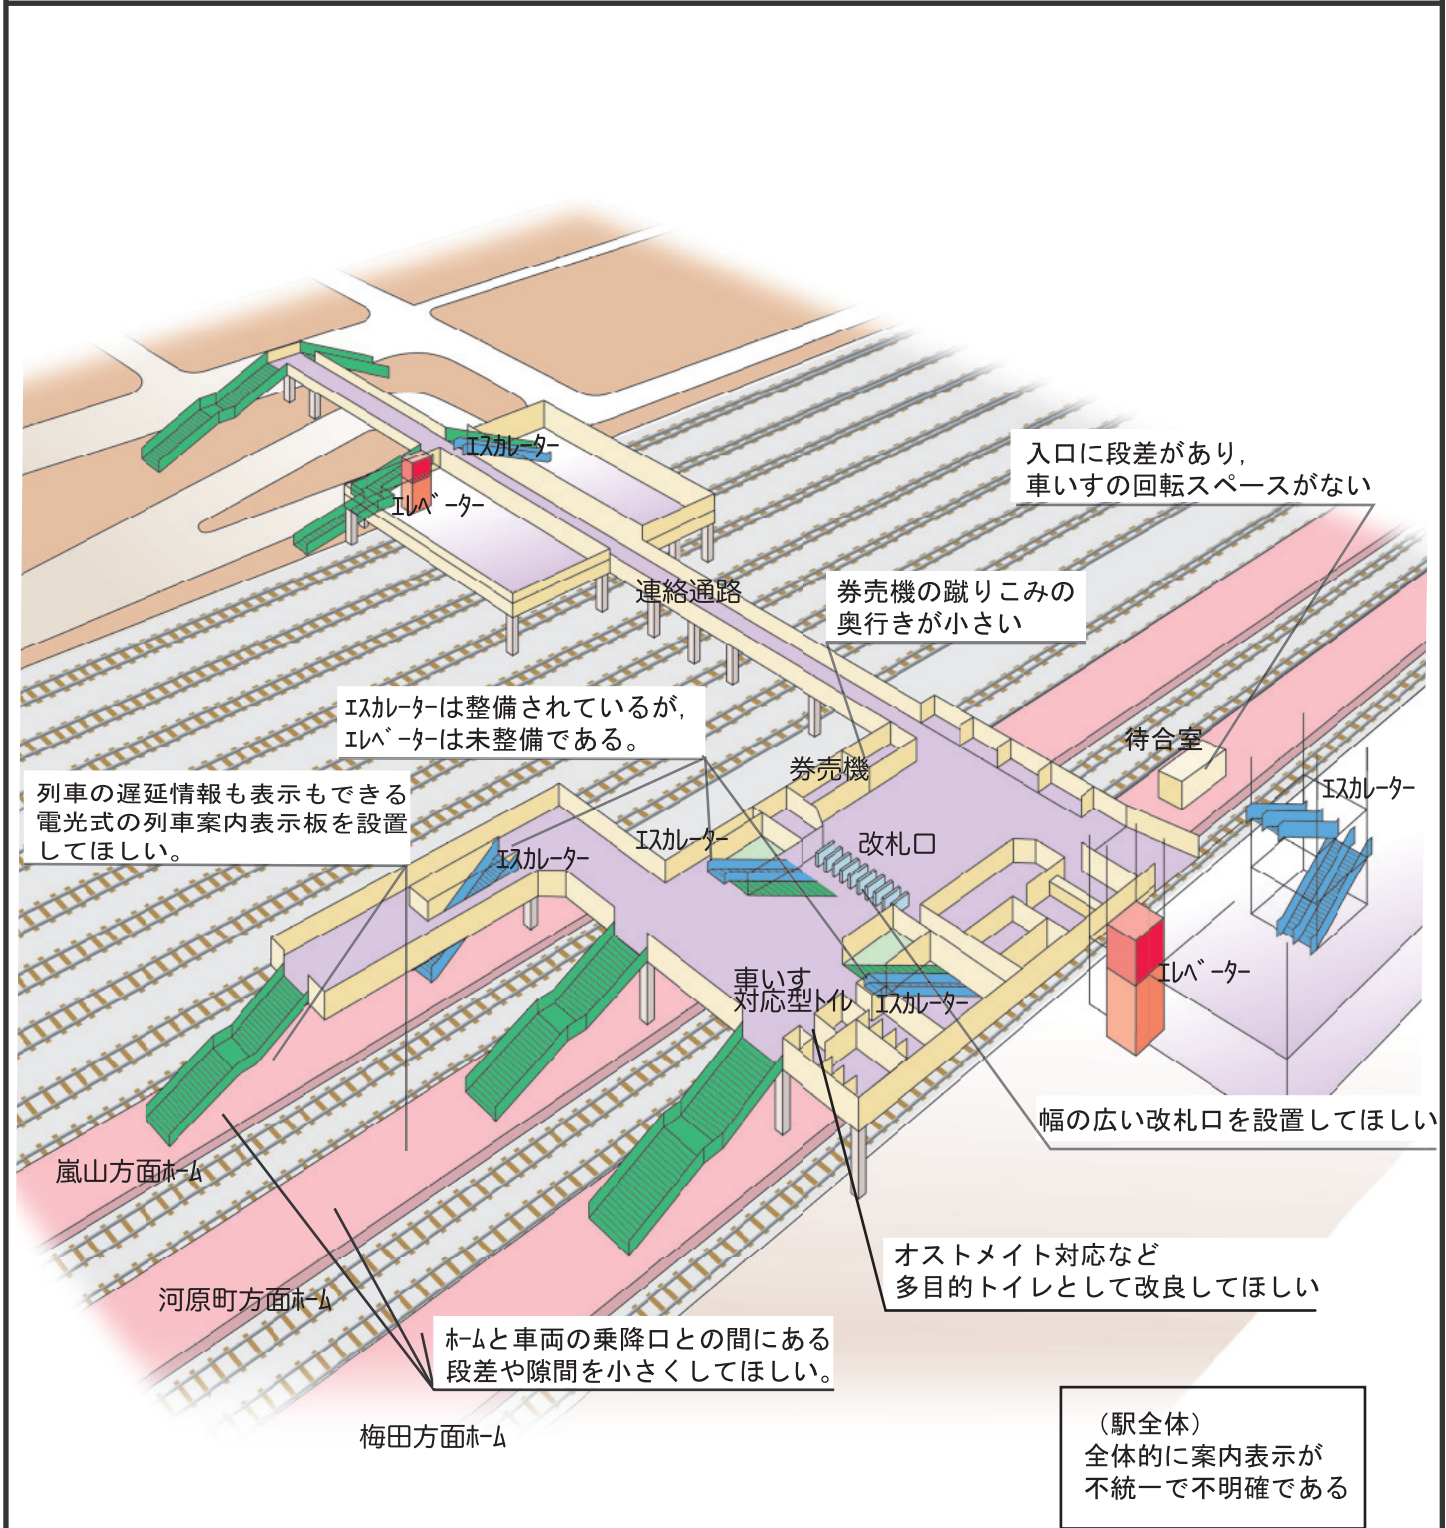
図-7 阪急桂駅の課題・問題点マップ

ア 駅前広場から改札口に至る経路にはエレベーターとエスカレーター(東口は上り下りの両方、西口は上りのみ)が共に整備されています。しかし、改札口からホームに至る経路には、エスカレーター(上りのみ)は整備されていますが、エレベーターは整備されていません。

イ ホームと車両の乗降口との間にある段差や隙間をもっと小さくしてほしいとの要望があります。

ア エレベーターなどの設備の位置を示す案内表示や行先案内表示など、全体的に案内表示が不統一で不明確であるとの指摘があります。

イ 列車の遅延情報も表示できる電光式の列車案内表示板を、梅田方面ホームだけではなく他のホームにも設置してほしいという要望があります。

ア 車いす対応型トイレが設置されていますが、オストメイト対応(人口肛門や人工膀胱を付けた人が器具の洗浄などを行える設備を備えること)など多目的トイレとして改良してほしいという要望があります。

イ 待合室の入口に段差があり、室内には車いすの回転スペースがないとの指摘があります。

ア 幅の広い改札口を設置してほしいという要望があります。

イ 券売機の蹴りこみの奥行きが小さいなど、車いす利用者には利用しにくいという指摘があります。

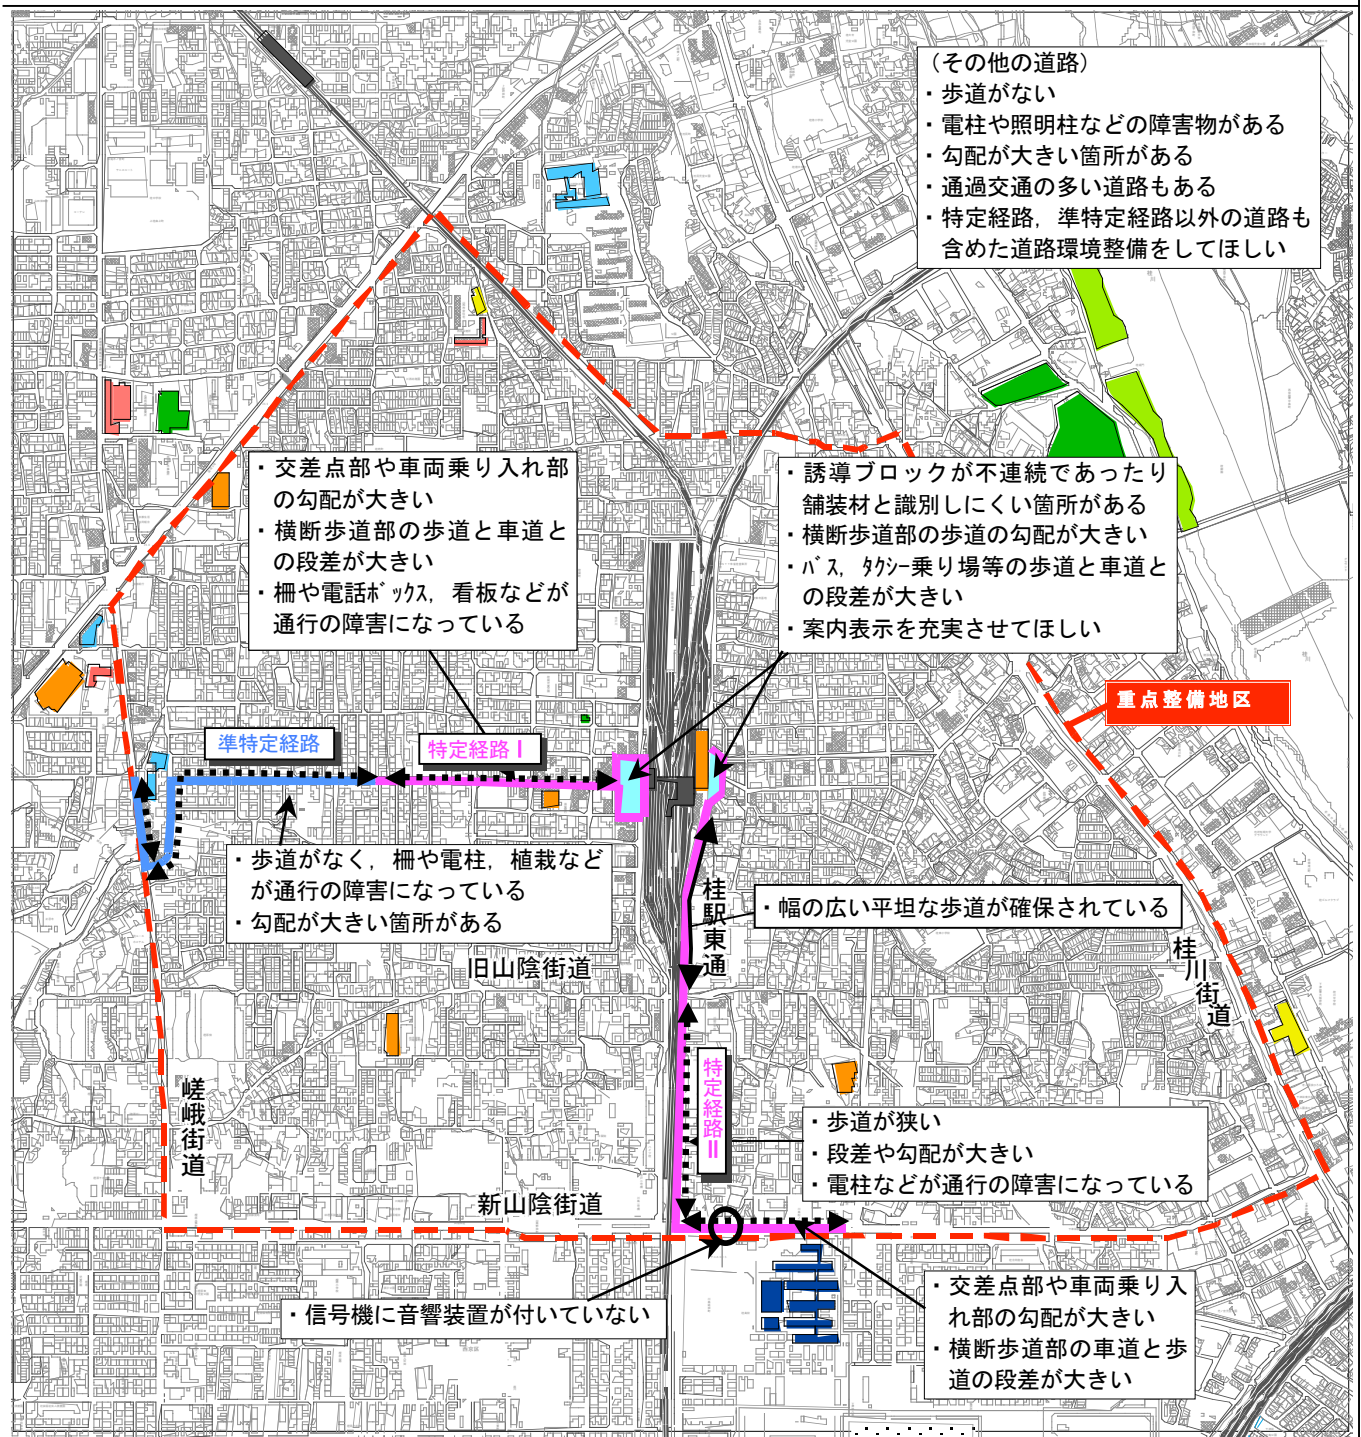
図-8 駅前広場及び道路などの課題・問題点マップ

バス、タクシー乗降場などへの誘導ブロックが不連続であったり、誘導ブロックと舗装材とが識別しにくい箇所があります。

歩道の勾配が、特に横断歩道部において大きく、また、バス、タクシー乗降場や横断歩道部における歩道と車道との段差が大きくなっています。

バス、タクシー乗降場の案内表示や行先案内表示など、全体的に案内表示を充実させてほしいという要望があります。

概ね両側に幅員 2 m 以上の歩道が整備されていますが、交差点部や車両乗入部の勾配が大きく、横断歩道部においては、歩道と車道との段差が大きくなっています。

また、柵や電話ボックス、看板などが通行の障害となっているとの指摘があります。

桂駅東通では、東口駅前広場から旧山陰街道までの区間は改良済みであり、幅の広い平坦な歩道が確保されていますが、旧山陰街道から新山陰街道までの区間は、歩道が狭いとともに全体的に段差や勾配が大きく、また、電柱などが通行の障害になっているなど大変移動しにくい状況になっています。

新山陰街道では、幅の広い歩道が確保されていますが、交差点部や車両乗入部の勾配が大きく、横断歩道部においては、歩道と車道との段差が大きくなっています。また、桂高校前の信号機に音響装置が付いていないなどの指摘があります。

歩道がなく、柵や電柱、植栽などがあり、勾配も大きいなど大変移動しにくい状況になっています。

桂地区の道路の大部分は、歩道がなく、電柱や照明柱などの障害物があったり勾配の大きい箇所があったりして移動しにくい状況になっており、また、通過交通の多い道路もあるため、地区の居住環境整備の観点から、特定経路・準特定経路以外の道路も含めた道路環境整備をしてほしいとの要望があります。
