令和3年9月
交 通 局

大雨による安祥寺川溢水に伴う地下鉄東西線の運休について

令和3年8月14日（土）に発生しました、大雨による安祥寺川溢水に伴い地下鉄東西線が運休した件に関しまして、経過及び原因、今後の対策等について御報告いたします。

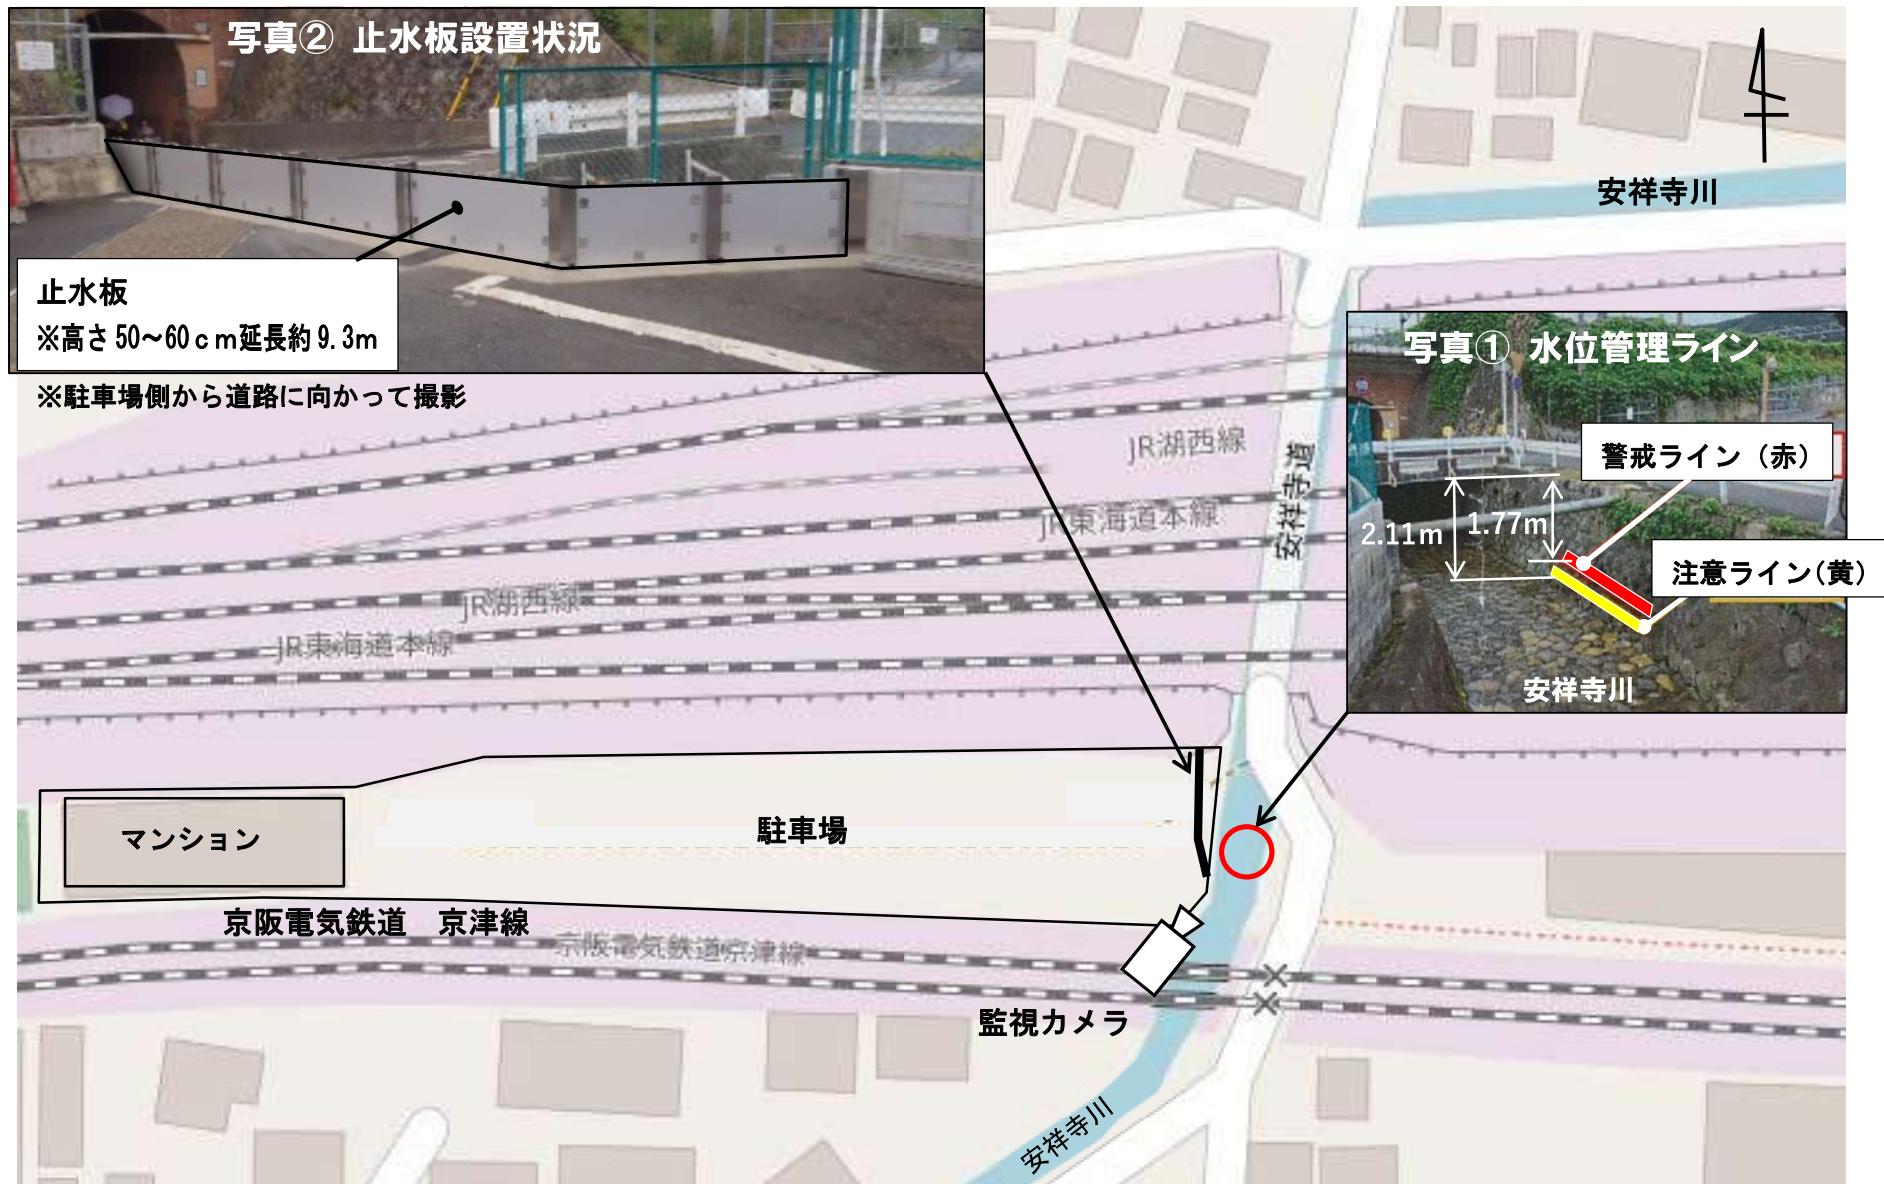
別紙2

夕刻 交通局及び京阪間で、大雨に備え連絡体制を整備すること、安祥寺川の溢水の危険性がある場合は、京阪において止水板を設置することを確認
※平成25年9月の地下鉄東西線浸水への対策として、京阪側で流入口となった安祥寺川脇のマンション駐車場への止水板及び安祥寺川の監視カメラの設置を行い、随時監視を行いながら危険な時には京阪が止水板を設置することとしていました（別紙1、2参照）。

発生箇所付近平面図

当該箇所の浸水防止対策については、平成25年9月の台風18号に伴う豪雨による地下鉄東西線浸水事案を踏まえ、京阪と交通局で対策を協議し、京阪は京津線への浸水を防ぐ止水板や監視カメラを設置、交通局は当時水没してしまった御陵東中間ポンプ所における排水ポンプの電源を地上に移設しました。さらに、建設局においては、マンション前道路の欄干を切り欠き、溢水した水を安祥寺川に戻す工事を行う等の対策を講じていました。
